# VEDLIGEHOULDESEPLAN FOR 8 - 424

## E/F ASTILBEHAVEN 131 - 162

Astilbehaven 131 – 162. 2830 Virum.

**Kontrolleret af:**  
**Udført marts 2022**  
**Version: Endelig**  
**Ejendomsnr. 8 - 424**

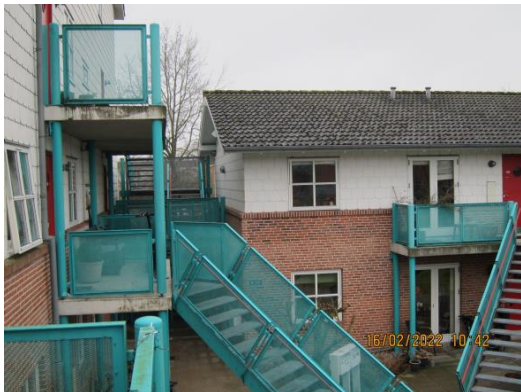
| 01. Tag og tagetage | |
|---|---|
| Tagdækning<br> | Overfladen på tagstenene er alge og mos begroet. Det anbefales at begrøningen holdes nede, så taget ikke bliver utæt af begrøningen<br><br>Tagrummet er ikke synet.<br><br>Der er monteret 200 mm. mineraluld på loftet ifølge energirapporten. |

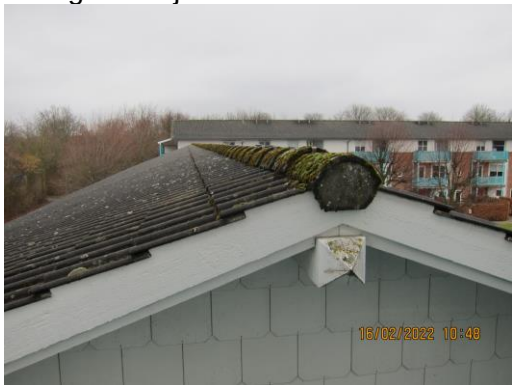
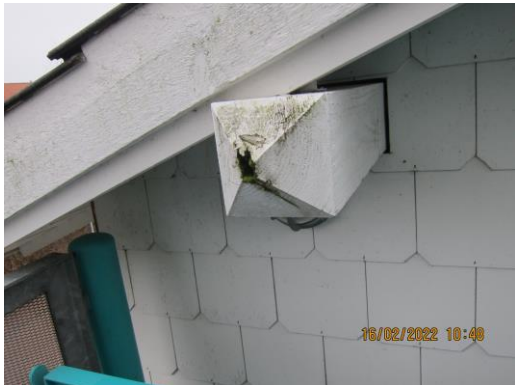
| 01. Tag og tagetage | |
|---|---|
| Udragende bjælkeender<br> | Tagkonstruktion er isoleret til isoleringstykkelse på ca. 200 mm.<br><br>Vi henviser til energirapporten der foreslår mere isolering på lofterne.<br><br>Bebyggelsen har nogle udragende bjælkeender de ikke er afdækket for vand. Flere af bjælkeenderne er begyndt at rådne. Vi anbefaler at enderne afdækkes med et vedligeholdelsesfrit materiale, eller det vælges af afskære enderne, så de ikke rager udenfor vindskederne. |

De udragende bjælkeender er kun til pynt, og der er gang i nedbrydningsprocessen. Der kan også påstå svamp i enderne, hvilket betyder at det kan brede sig ind i tagkonstruktionen.

Så en afdækning eller afskæring anbefales.

Samt en imprægnering af de ender der er angrebne.

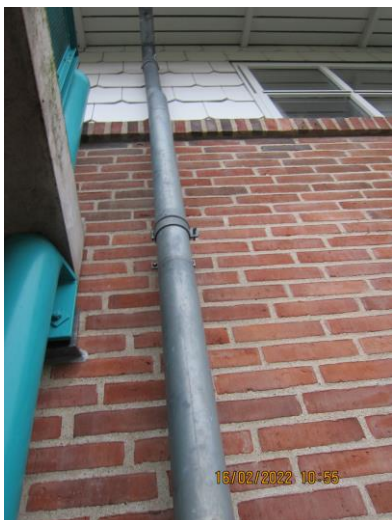
### Tagrender og Nedløb

Alle tagrender og nedløb er af zink og i god stand.

Dog er der et par steder hvor der er en lodning der er utæt, og som bør eftergås og loddet igen. Der er bl.a en utæt rende ved nr. 154

Alle render bør gennemgås, og der bør registreres utætheder. Disse bør loddet snarest.

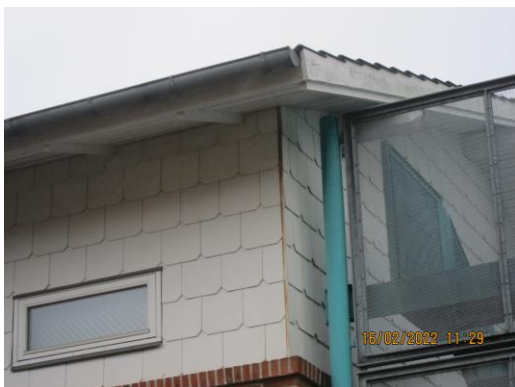
Vindskeder og udhængsspær er af træ og malet hvide.

Der er udskåret i vindske for tagstenene.

Vindskeder og udhængsspær bør malerbehandles og få afrenset algebegrøning.

Det er vigtigt at de udskårne hakker i vindske for tagstenene malerbehandles så der ikke kan suges vand ned i vindske ovenfra.

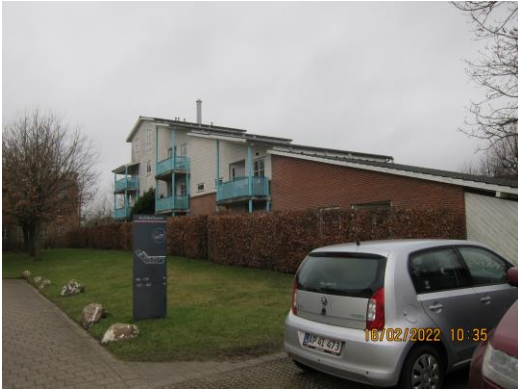
Hjørneprofilerne i eternitinddækningen lodret er alle steder begyndt at ruste. Disse skinner bør også rustbehandles og males.

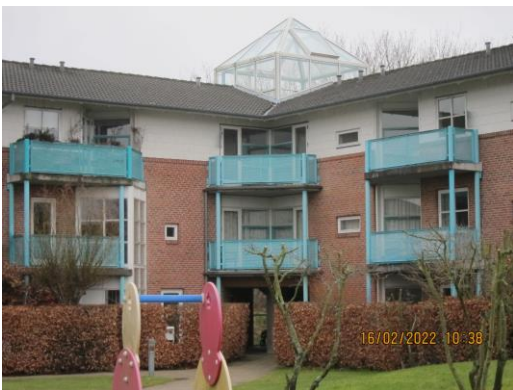
#### Aftræks- og faldørshætter

Alle taghætter er udført i zink og fremstår i normal stand. Stand bør kontrolleres jævnligt i forbindelse med tagtjek.

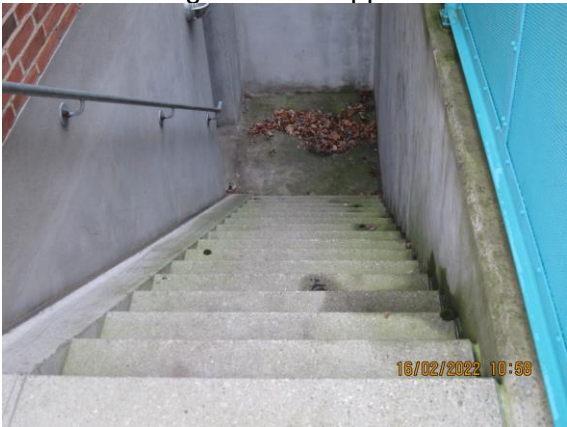
| 02. Kældertrapper og kælder. | |
|---|---|
| 1. Udvendige kældertrapper<br> | Udvendige trapper er generelt i ok stand. Trapperne er af beton. Der er 2 kældertrapper i foreningen.<br><br>Det anbefales at afløbene i kældertrapperne holdes fri for blade og andre ting, så når der kommer vand kan vandet afledes til kloak, og ikke ind i kælderen. |

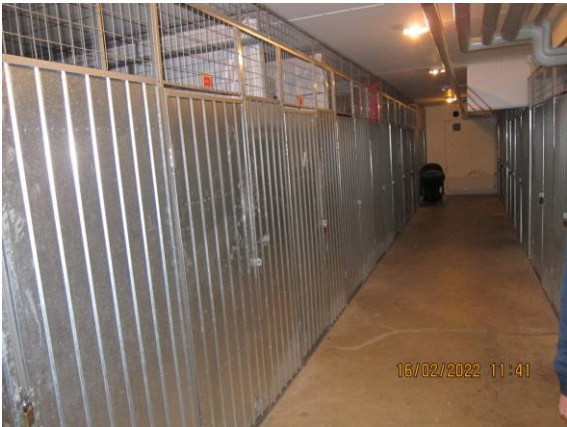
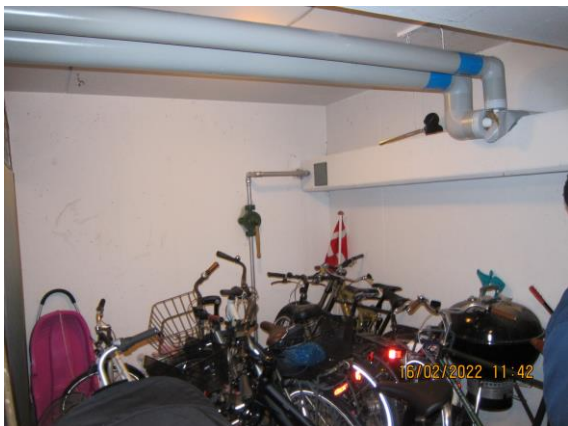
| 02. Kældertrapper og kælder. | |
|---|---|
| 2. Kælder<br> | Kældervægge, lofter og gulv fremstår generelt i god stand.<br><br>Kældrene er tørre og i god stand.<br><br><br>Pulterrum i god stand. |

Kældrene bruges også til cykelparkering, og andet opbevaring.

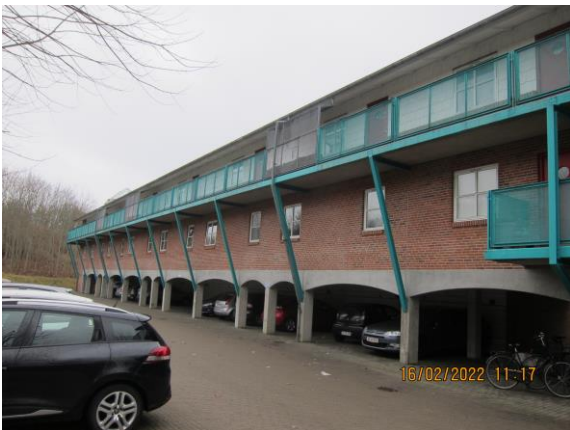
En del af søjlebenene der når til jorden har nogle rustskader der bør eftergås og rust og malerbehandles

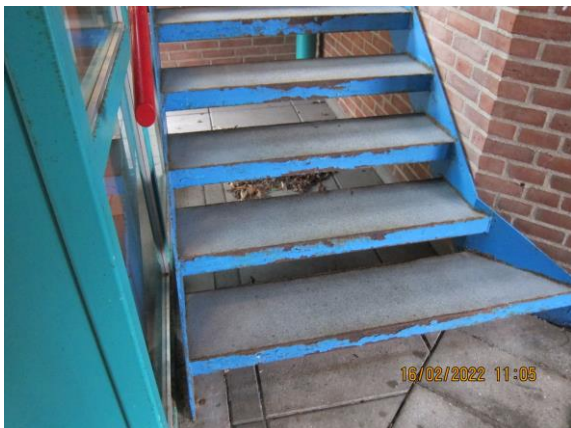
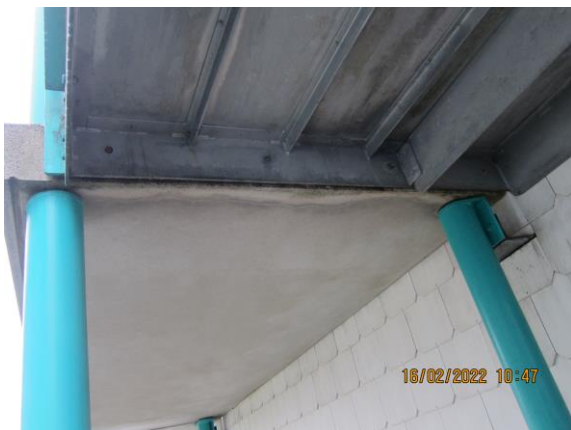
Trapperne til lejlighederne er også udført af stål

Her har vinterbekæmpelsen været årsag til rustskader på trapperne

Der bør ikke anvendes salt til vinterbekæmpelse på reposer svalegange og trapper i foreningen, da saltet er meget aggressivt og angriber stål og beton samt murværket.

Der findes materialer der ikke har saltes ødelæggende egenskaber. Disse materialer vil vi anbefale at foreningen altid bruger til trapper, altaner og reposer samt svalegangene.

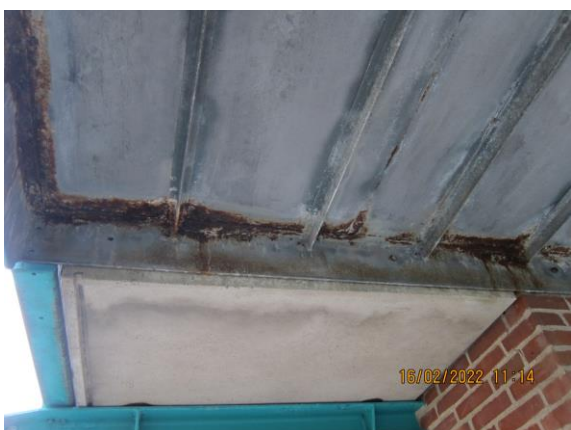
Her ses rustskader på en reposen ved nr. 52, som skyldes brug af salt.

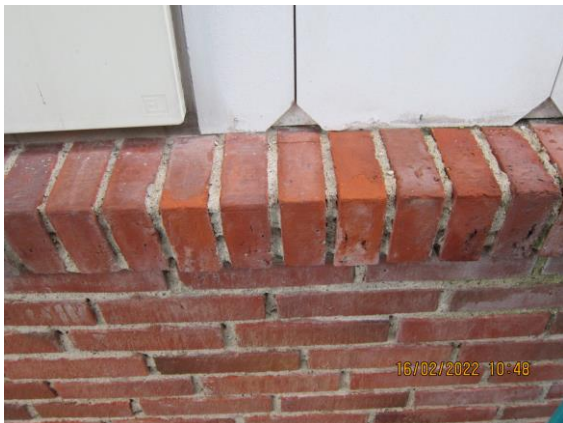
Her kan saltskaderne tydeligt ses.

Dette murværk bør fugerne udkradses og omfuges med en mørtel der kan tåle det salt som nu er opsuget i stenene.

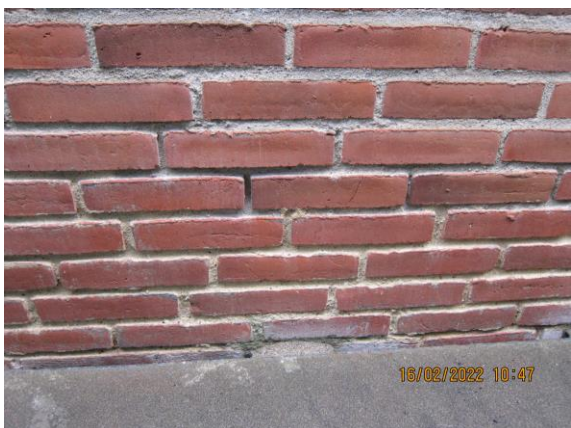
Murværk der mindst bør omfuges, så der ikke trænger vand ind i hulumren med skimmelskader i lejlighederne som konsekvens.

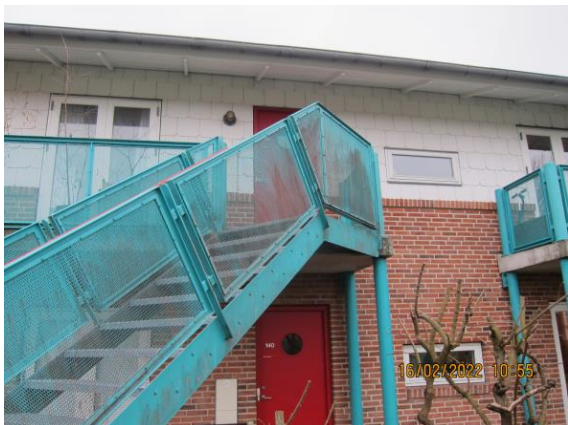
Efter sidste års algebehandling

Nu er algerne døde og sidder som en sort belægning, som ser ud som snavs.

Vi kan anbefale at værn afrenses ved en hedd- vandsafvaskning med forsigtighed, så ikke malingen slås af de galvaniserede værn.

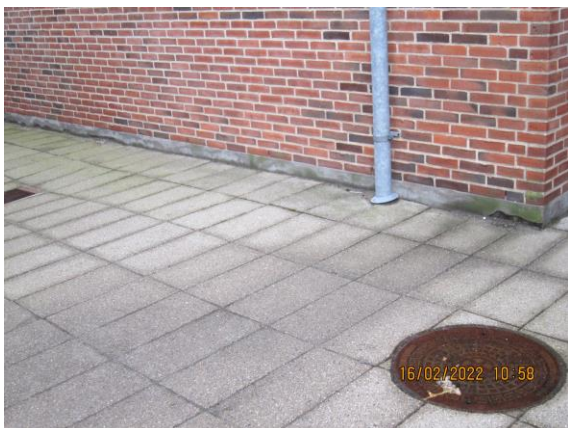
### Sokler

Soklerne har nogle steder afskalninger som bør murereftergås.

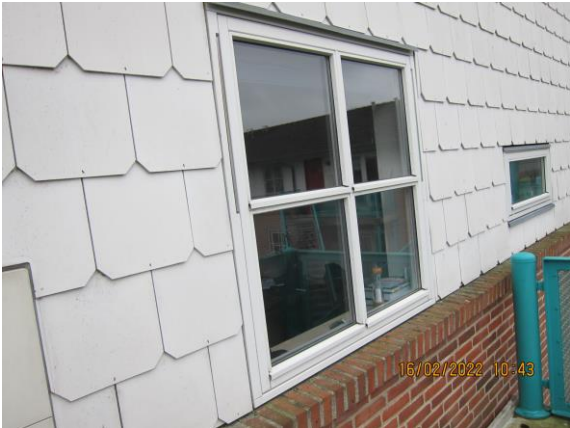
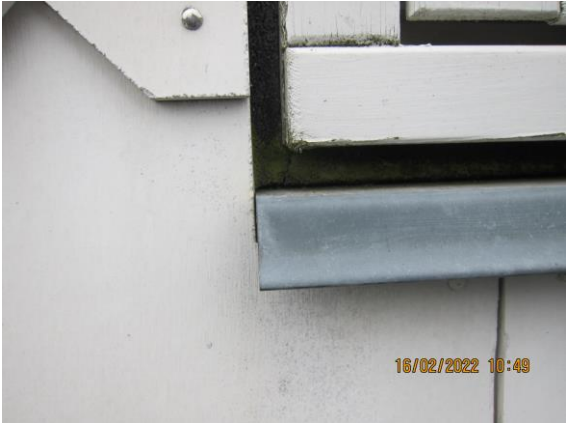
| 04. Vinduer | |
|---|---|
| 1. Vinduer i facade<br><br><br><br> | Vinduerne har allu. bundglaslister.<br><br>Vinduerne trænger til maling<br><br><br><br><br><br><br><br><br><br>Her kan ses at træværket krakelerer i samlingerne.<br><br>Vinduerne er fuget med ekspanderende skummistrimler (Ilmod fugebånd) |

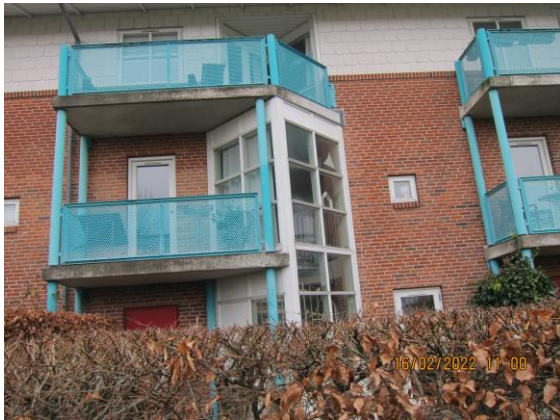
Glasinddækningen om de indvendige trapper i nogle af lejlighederne. Her bør partierne udskiftes. Der er råd i søjler og træværk

Vi vil anbefale at ved en udskiftning udføres vinduerne i træ allu. Så de bliver vedligeholdelsesfri.

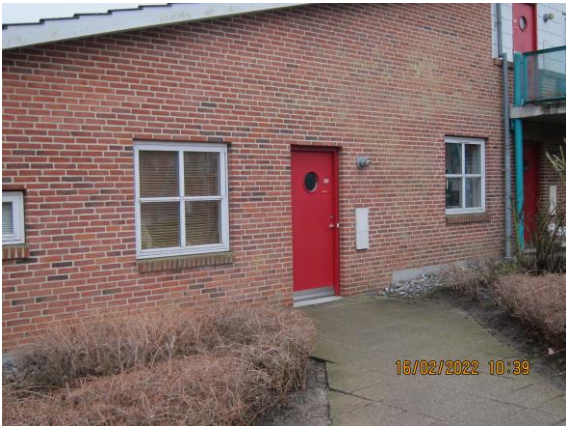
| 05. Udvendige døre | |
|---|---|
| Lejlighedsdøre<br> | Lejlighedsdørene er med et rundt glas indadgående, så her males ikke kant og fals.<br><br>Dørene er malet røde<br><br>Fuger bør gennemgås ved malerarbejdet. |

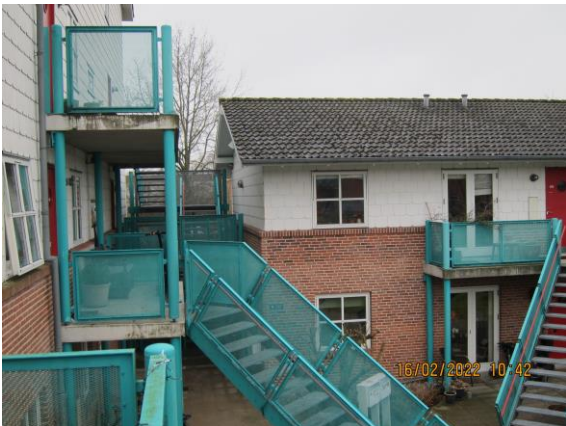
| 05. Udvendige døre | |
|---|---|
| Altan og terrassedøre<br> | Altan og terrassedøre i foreningen er en blanding af 1 og 2 fløjs døre.<br>Dørene er udadgående.<br>Her males kant og fals.<br>Fugerne skal eftergås i forbindelse med malerbehandlingen. |

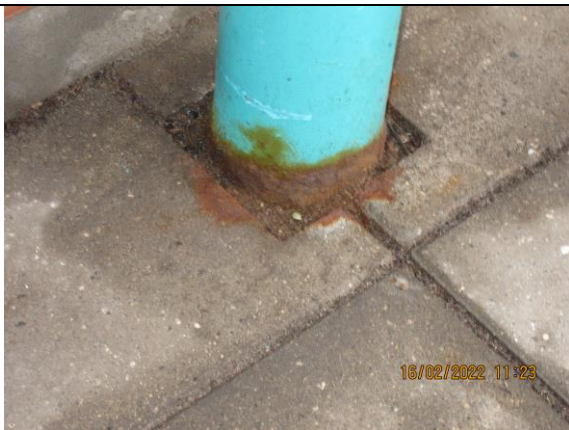
En del af søjlerne der bærer trapper og reposer  
Har rustangreb i jorden og lige over jorden på grund af vinterbekæmpelse.

Alle rustne søjler bør fritlægges og afslibes samt rustbehandles. Der bør udføres en coating til ca. 10 cm over jorden.

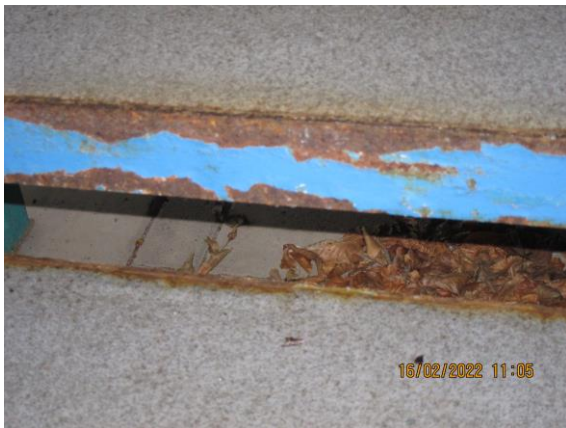
Der er en del trappeforkanter og forkanter på reposer der er rustangrebet og bør afslibes og rustbehandles samt malerbehandles

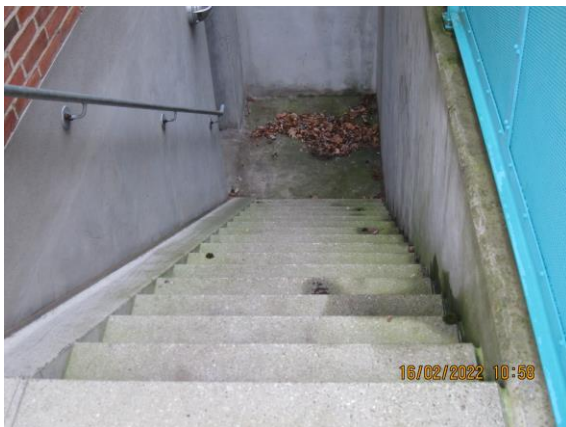
Kældertrapper er udført af beton og er i fin stand. Der er nogen algebegrøning på vanger og trin.

Algerne kan behandles evt. af viceværten.

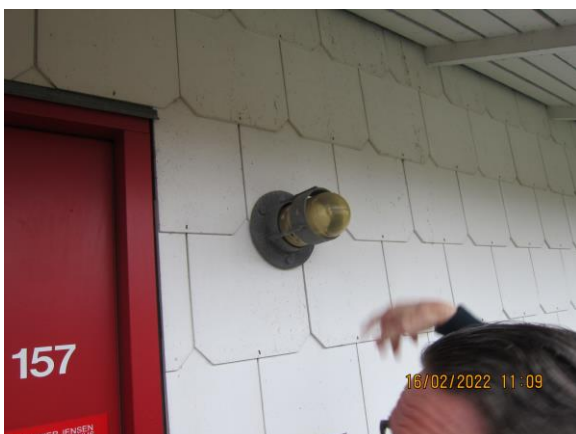
Der er en del lampeglas i hele foreningen der er udført af plast og de er med tiden blevet gule og mørke

Vi kan anbefale at udskifte glassene til nye evt.  
af glas i stedet for plastik
