# VEDLIGEHOULDESEPLAN FOR 8 - 424

## E/F ASTILBEHAVEN 131 - 162

Astilbehaven 131 – 162. 2830 Virum.

**Kontrolleret af:**  
**Udført marts 2022**  
**Version: Endelig**  
**Ejendomsnr. 8 - 424**

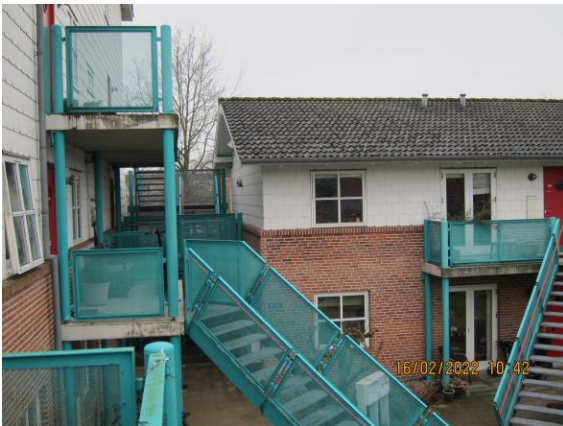
1. Altaner / svalegange:

Alle altaner, svalegange værn på trapper er af metal der er galvaniseret og malet med en grøn farve.

Alle værn har sidste år fået en algebehandling for at stoppe de grønne alger der var på værn.

En del af søjlebenene der når til jorden har nogle rustskader der bør eftergås og rust og malerbehandles

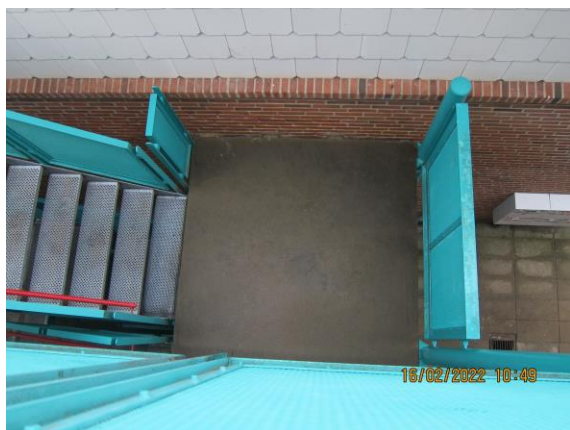
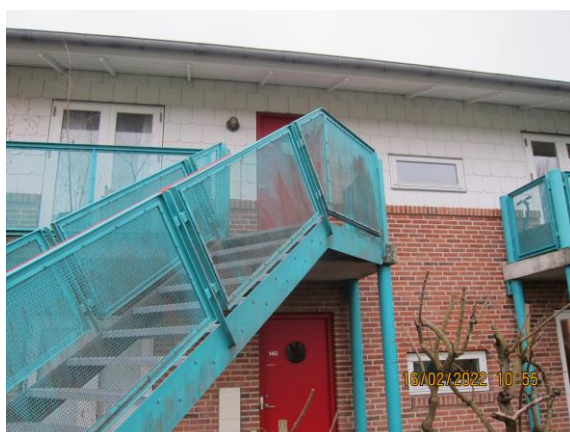
Trapperne er udført af malet og galvaniseret stål

En del af søjlerne der bærer trapper og reposer  
Har rustangreb i jorden og lige over jorden på grund af vinterbekæmpelse.

Der er en del trappeforkanter og forkanter på reposer der er rustangrebet og bør afslibes og rustbehandles samt malerbehandles

Alle rustne søjler bør fritlægges og afslibes samt rustbehandles. Der bør udføres en coating til ca. 10 cm over jorden.

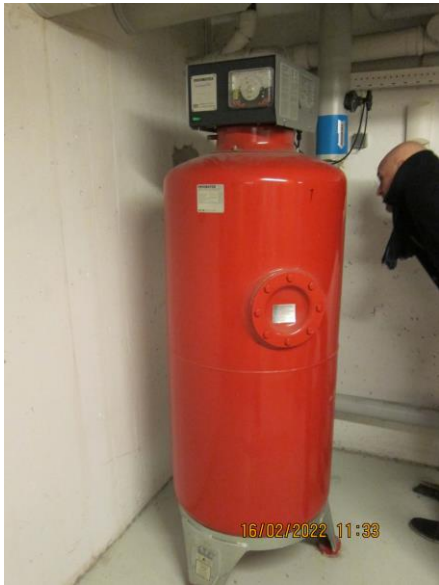
| 11. Varmeanlæg | |
|---|---|
| 1. Rum for varmecentral overflader<br><br> | Varmecentralernes vægge, lofter og gulve frem-træder i normal stand. |

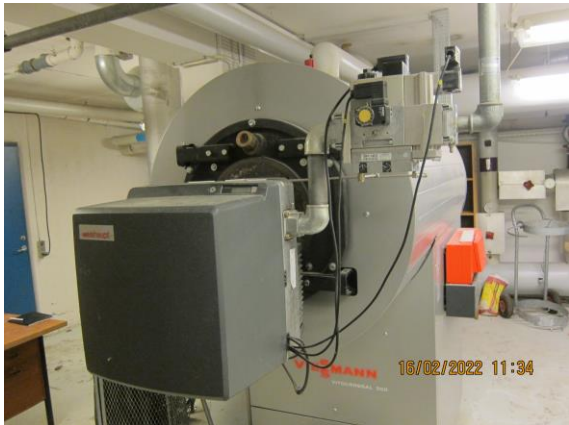
| 11. Varmeanlæg | |
|---|---|
| 2. Varmecentral (installationer)<br><br> | Ejendommen opvarmes med gas. Varmtvands-produktionen sker via varmtvandsbeholderen med tilhørende automatik.<br>Det anbefales at temperaturen på det varme vand ligger imellem 58 og 60. C°<br>Ved cirkulation af vandet bør temperaturen på returledningen ikke komme under 50 C.<br><br>Hvis vandet er for koldt, er der risiko for at der kan komme legionella-bakterier i varmtvands-anlægget og hvis vandet er for varmt, vil der aflejres kalk i anlægget.<br><br>Varmtvandsbeholderen bør udslames 1 gang hver anden uge og afrenses 1 gang om året. |

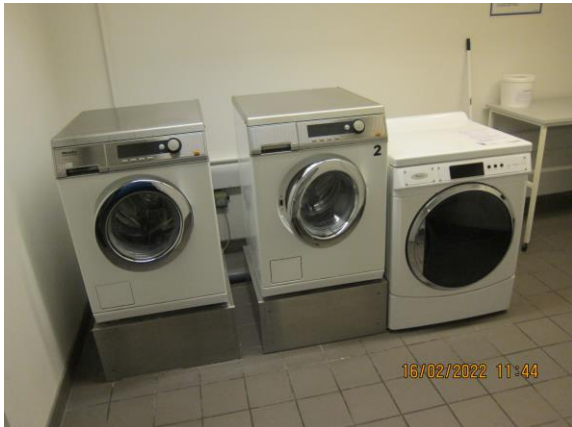
Der er et lille vaskeri ved varmecentralen.  
Vaskeriet er i fin stand

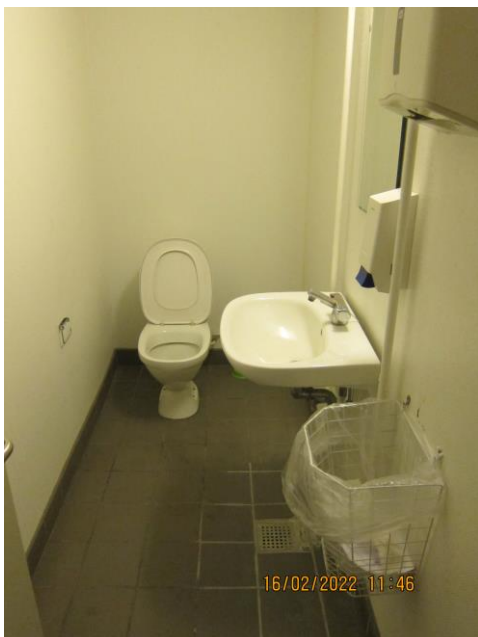
Der er ligeledes et fællestoilet ved vaskeriet.

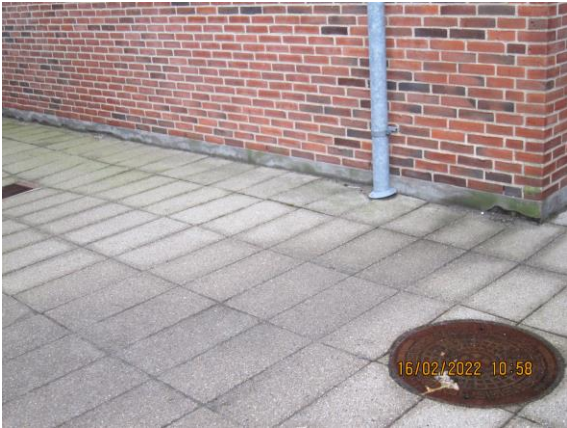
| 13 Kloak | |
|---|---|
| 1. 1 meter brønde tagedløb<br><br> | Brønddæksler skal være tilgængelige. Dæksler skal holdes rene. |

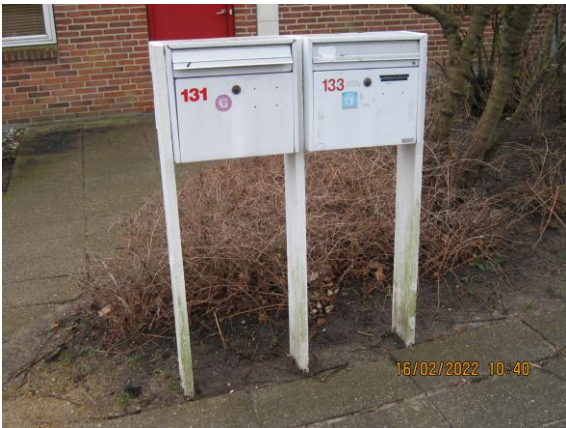
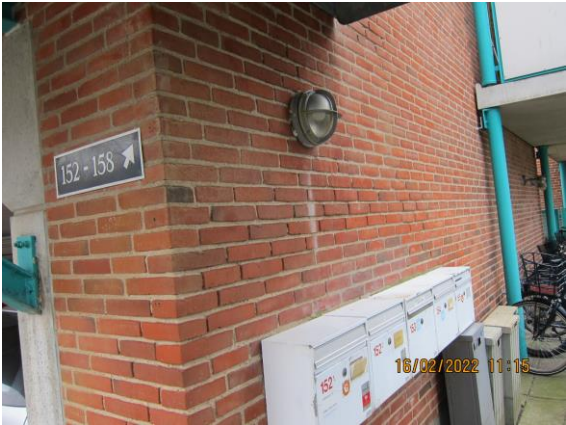
| 18 Postkasse | |
|---|---|
| 1. Postkasser<br><br> | Postkasserne er i normal stand. |

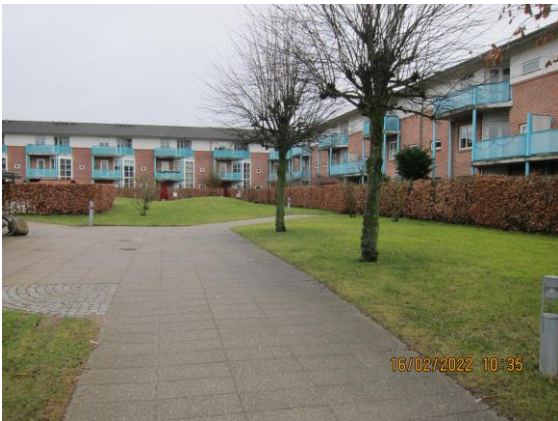
| 20 Udenoms arealer | |
|---|---|
| 1. Græsarealer<br><br> | Der er bøgehække om alle haver/ terrasser. |

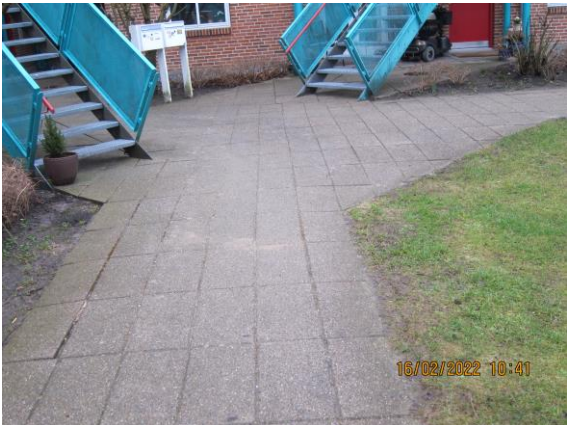
| 20 Udenoms arealer | |
|---|---|
| 2. Gangarealer<br><br> | Gangarealer er i normal stand med flisebelægning. |

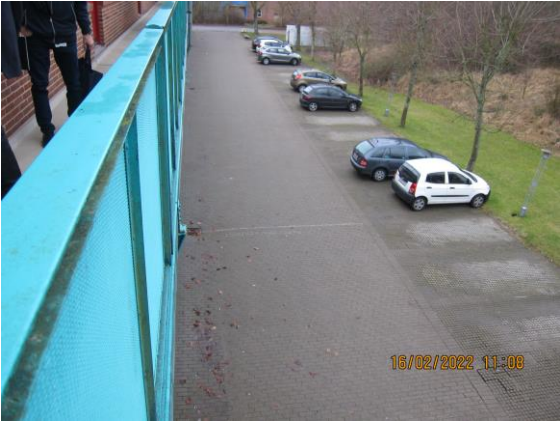
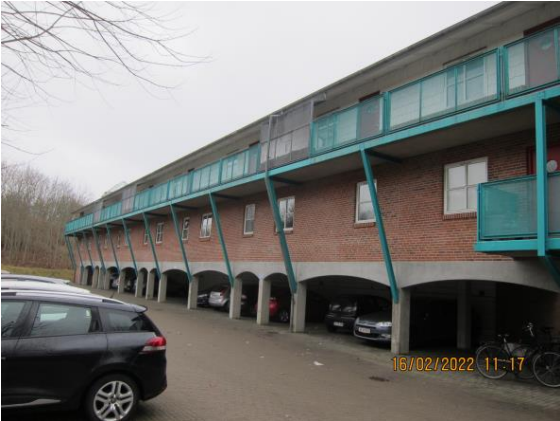
| <p>3. Parkeringsarealer</p> | <p>Afmærkning af parkeringspladser er generelt tydelige.</p> <p>Der er carporte under den ene bygning</p> |

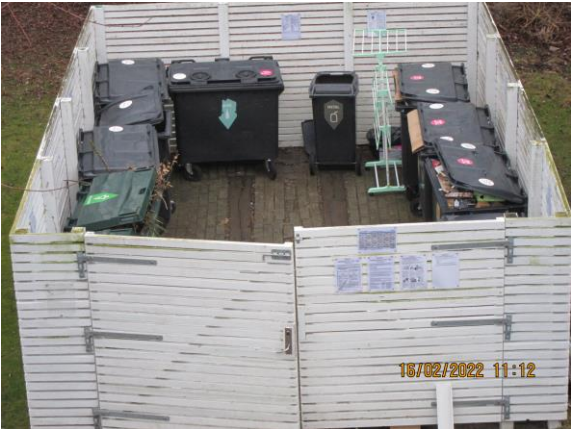
| <p>4. Affaldsstation</p> | <p>Foreningens fælles affaldsstation er ikke lukket af, men containere stå i en indhegning</p> |

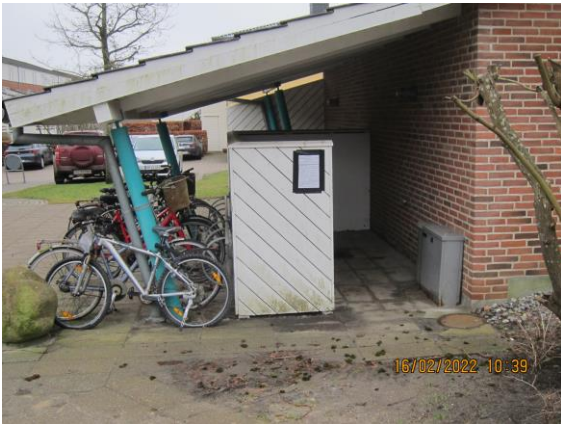
Der er et halvtag der rummer affalds sted og cykelparkering.

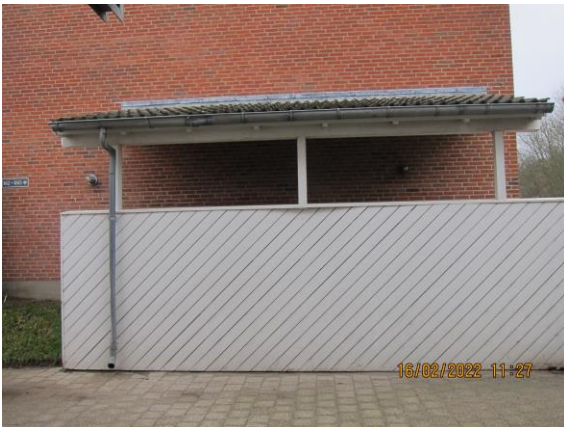
Der findes også en overdækket skraldeplads
